Knud Prytz  
Sydvej 17

Redegørelse for Sydvejs stabilitet.

Til brug for drøftelse under Charlesagers generalforsamling den 4/8-18

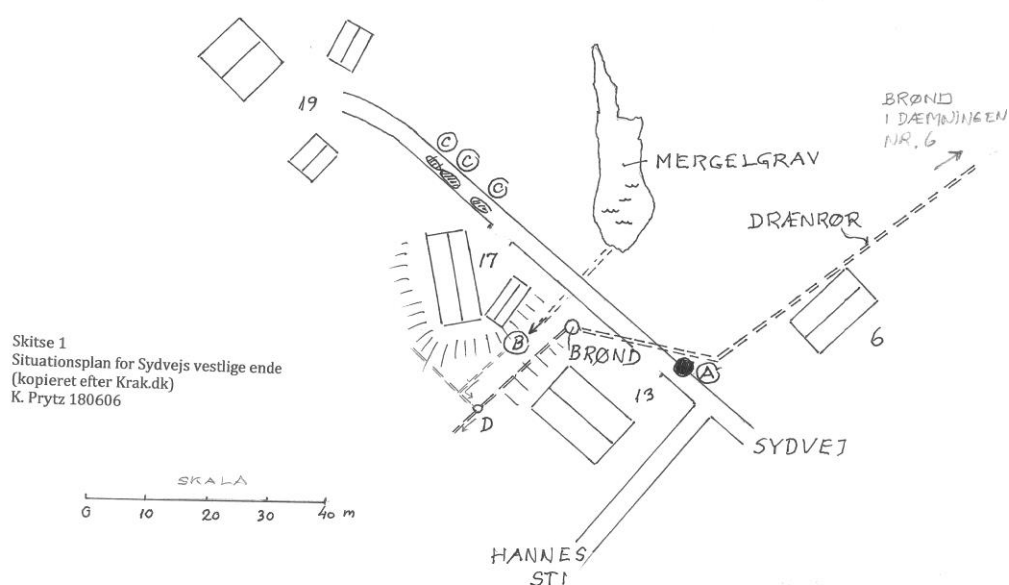
For at kaste lidt lys over problemerne geografiske placering har jeg lavet et kort over området (den nedre del af Sydvej), se skitse 1.

Rørføringen er formentlig læk på Bentes grund tæt på Sydvej (Svends hypotese), idet der siver vand ud på Sydvej (se A på skitse 1) fra Bentes grund, men kun når det har regnet. Lige præcis hvor vandrøret går på Bentes grund, og hvor det er utæt, ved jeg ikke. Måske Bente eller Svend kender dertil. Der er en kortskitse fra 1987 udarbejdet af Kalundborg kommune, efter at kommunens tekniske forvaltning havde besigtiget forholdene for det forurenede drikkevandssystem (vedhæftet). Jeg har hørt, at systemet er blevet gennemspulet gennem årene. Hanne oplyser, at vandet fra Bentes rør løber meget langsomt til i hendes brønd.

Der er en lergrav tæt på Sydvej (se skitse 1), og det er rigtigt – som FK skriver – at der er ca. 50 cm forskel fra Sydvej ned til denne lergravs vandspejl.

- Der er over 40 meter til den førømtalte vandrørs læk ved Bentes grund (punkt A, skitse 1).
- Der 18 meter fra lungerne til det sted, hvor vandet fra lergraven siver under Sydvej (punkt B, skitse 1).
- Dertil kommer, at lungerne ligger væsentligt højere end både A og B, idet Sydvejs laveste punkt er ud for min indkørsel. Vand kan ikke løbe opad, mig bekendt!

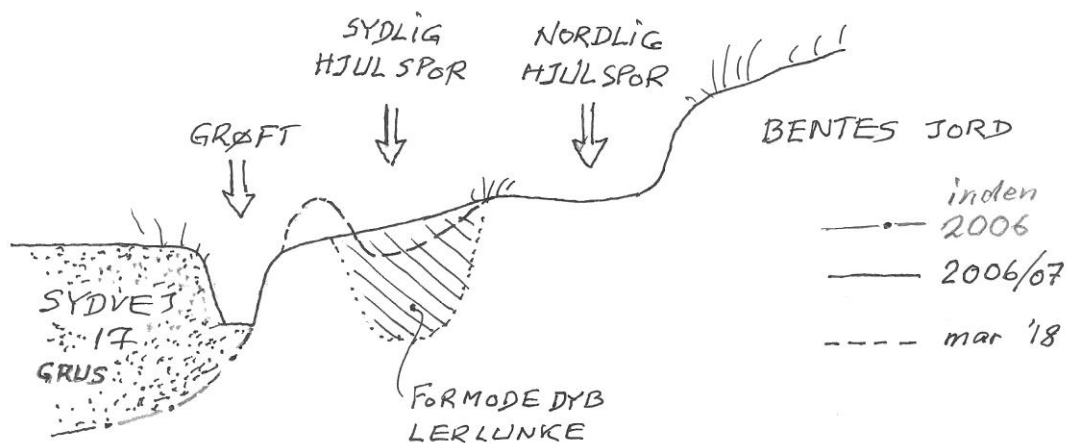
Skitse 2  
Sydvej - Vejprofil 2006/07 henholdsvis marts 2018  
K. Prytz 180607

FK anfører, at den et problem. Skitse 2 viser hvorledes vejens profil så ud

- før jeg byggede sommerhuset i 2006 ("gamle" dage),
- da jeg anlagde grøften i 2006/07 og
- siden i marts 2018, da renovationsvognen stoppede med at køre op til Sydvej 19.

De nyere og tunge renovationsvognes hyppige besøg i de våde perioder trykkede snart store hjulspor i det sydlige spor af Sydvej (altså nærmest grøften), fordi lerlunkerne blev bløde som smør, når de blev våde. Derved opstod der volde af vejmaterialer langs de sydlige hjulspor på kanten til den gravede grøft. Grøften vedligeholdte jeg ved beklipping af græs (så den forblev synlig for vildfarne bilister). Og her er en vigtig detalje: *Grøftens bredde/profil har ikke ændret sig med årene*. FK påstår ganske vist, at den har forværret vejens evne til at bære renovationsvognens vægt, men det står ikke til troende!! Grøftens bredde er overhovedet ikke berørt af de forværrede vejforhold. Deformationen af vejens profil er alene begrænset til den vold af opkørte materialer, som ligger mellem det sydlige hjulspor og grøften, se skitse 2.

Det er klart, at jo større volden af opkørte materialer bliver, desto mindre bliver afdræning mod grøften af regnvand. Det betyder, at lerlunkerne i perioder med hyppig regn aldrig når at blive tørre, således at enhver passage af renovationsvognen blot forværrer situationen. Dertil kommer, at nu løber regnvandet i den sydlige hjulspor ned mod min indkørsel (det laveste punkt på Sydvej) og undervejs opbløder andre vejarealer med lerlunker. Jeg har lokaliseret 3 sådanne lunger til dato; baseret på de steder, hvor der stod vand i det sydlige hjulspor efter regnskyl.

Efter min mening skal der ikke køres mere stabil grus på vejen. De eksisterende volde af opkørt vejmaterialer skal fjernes, og vejens profil (som i 2006/07) skal genetableres. Men det er ikke nok! Jeg ville mene (men jeg er ikke fagmand, skal jeg skynde mig at sige), at lerlunkerne i det sydlige vejspor skal fjernes med en bobcat til en vis dybde (sig ½ til 1 meters dybde), hvorefter der skal køres noget stabiliserende i hullerne. Svend mener, at murbrokker, knust cement eller lignende vil være egnet opfyldningsmateriale. CL forestillede sig sten. Jeg ved det ikke! Det opgravede materiale kunne – med Bentes tilladelse – aflægges på hendes jord ud for gravestederne.
